Jeklene konstrukcije in obtežba s snegom

Darko Beg

Maj 2013

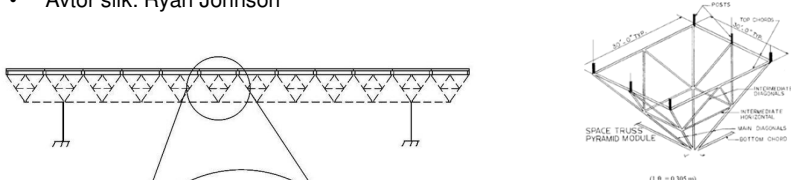
- Civic Center, Hartford, Connecticut, 18.01.1978
- Prostorsko paličje
- Velika obtežba snega in ledu zaradi 10 dnevnega sneženja
- Avtor slik: Ryan Johnson

AS BUILT

ALLOWABLE FORCE: 15,440 #	ALLOWABLE FORCE: 59,000 #	ALLOWABLE FORCE: 363,000#	ALLOWABLE FORCE: 565,000 #

AS DESIGNED

ALLOWABLE FORCE: 190,000 #	ALLOWABLE FORCE: 188,000 #	ALLOWABLE FORCE: 625,000 #	ALLOWABLE FORCE: 555,000 #

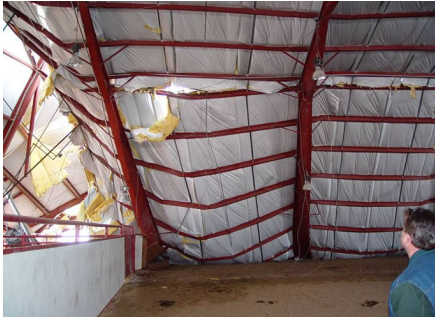
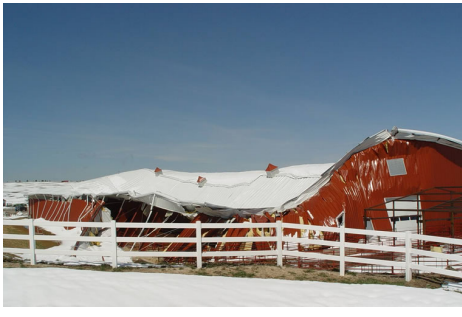
- Denver, Marec 2003
- Momentni okvir
- Povečana snežna obtežba 1.8 – 2.1 m snega

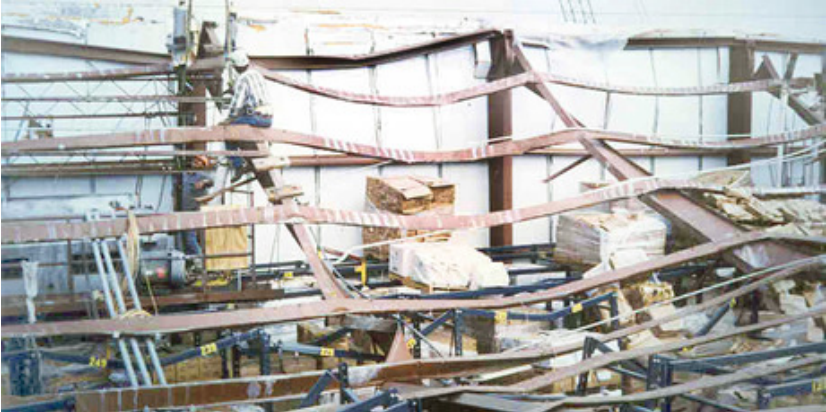
- Harrisburg, Pennsylvania, USA
- Porušitev jeklene strešne konstrukcije
- Primarni nosilci – I profili (tvorijo momentni okvir)
- Sekundarni nosilci - Z profili
- Obtežba: sneg in led
