### **SANACIJA LEŽIŠČ JEKLENEGA MOSTU ČEZ REKO SAVINJO V KM 522+446 ŽELEZNIŠKE PROGE LAŠKO-CELJE** REPAIR OF STRUCTURAL BEARINGS OF STEEL BRIDGE OVER THE SAVINJA RIVER IN KM 522+446 RAILWAY LINE LAŠKO – CELJE

## REPAIR OF STRUCTURAL BEARINGS OF STEEL BRIDGE OVER THE SAVINJA RIVER IN KM 522+446 RAILWAY LINE LAŠKO–CELJE

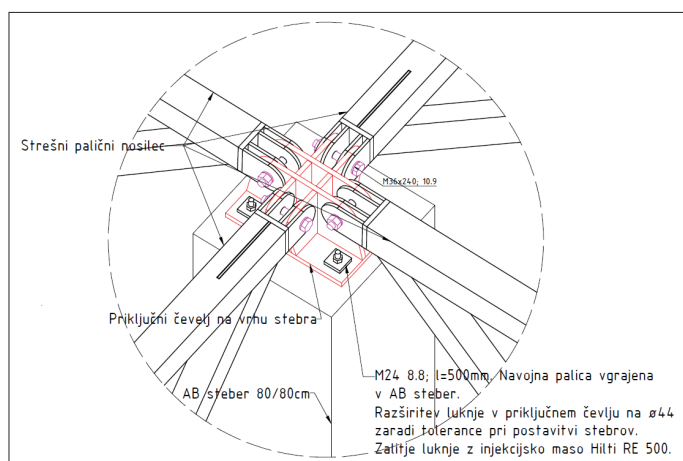
Slika 3 • Detajl priključkov paličnih nosilcev na vrhu stebra.

Priključna konzola na vrhu stebra za priključitev paličnih nosilcev se je pritrdjevala na že predhodno vgrajene sidrne palice (M24 8.8 l=500 mm) na vrhu stebra. Zaradi tolerance

lege vrhov stebrov v vodoravnih smereh velikosti  $\pm 2,0$  cm so se predvidele luknje v spodnji pločevini priključne konzole premera 44 mm (slika 3).

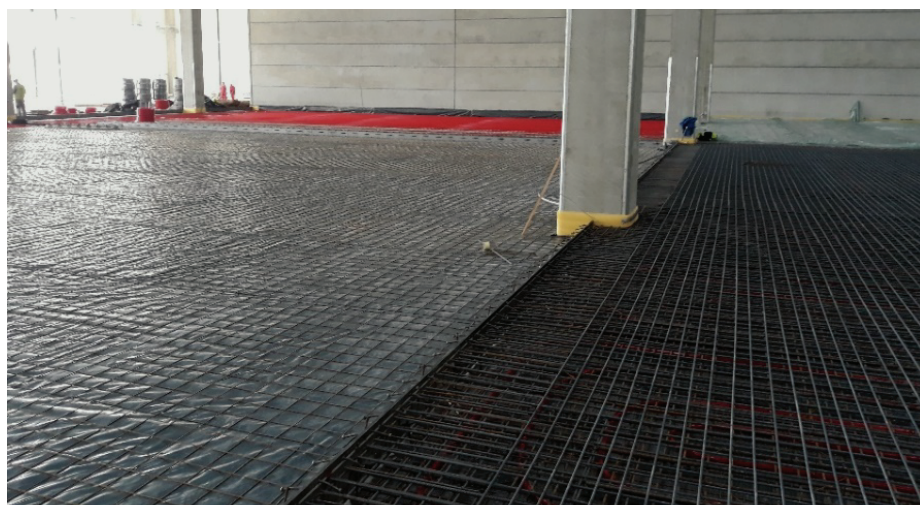
Slika 5 • Vgrajevanje drsnih membran industrijskega tlaka, razvod talnega grejja ter pripravljena armatura industrijskega tlaka.

ogrevanje, nameščeno v spodnji del talne AB-plošče (industrijskega tlaka) objekta. S talnim ogrevanjem je za preprečitev zmrzovanja tal opremljena tudi spodnja plošča pod prostorom TIKO (prostor hlajen na  $-24^{\circ}\text{C}$ ). V tem primeru gre za dve betonski plošči ena nad drugo, ločeni s toplotno izolacijo debeline 24 cm (Styrodur). Ogrevana je spodnja betonska plošča debeline 35 cm.

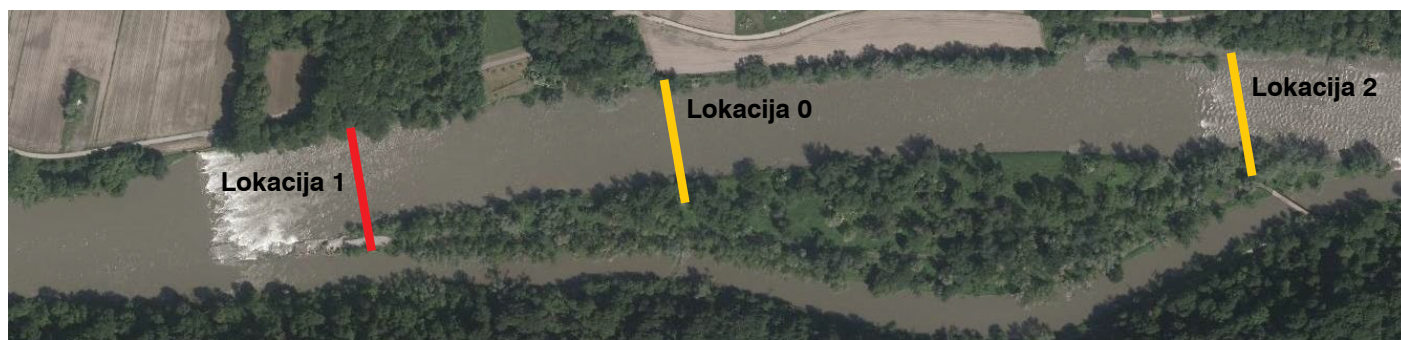
Slika 3 • Preučevane lokacijske različice premostitve.

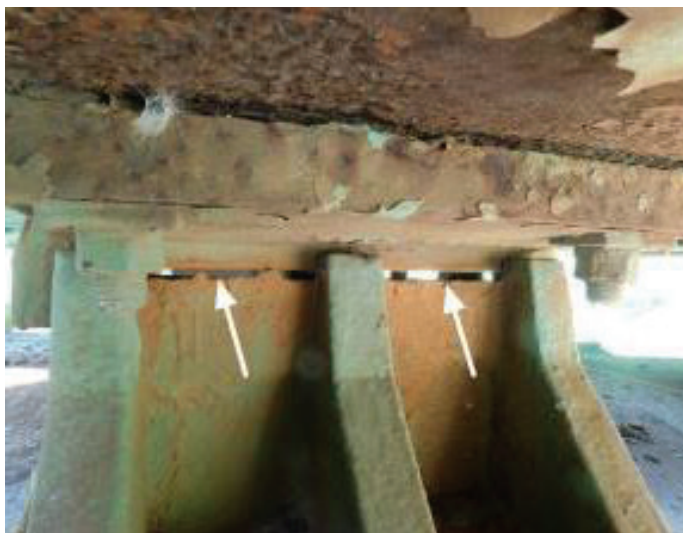
Slika 5 • Zračnost ležišč (9 mm in 8 mm).

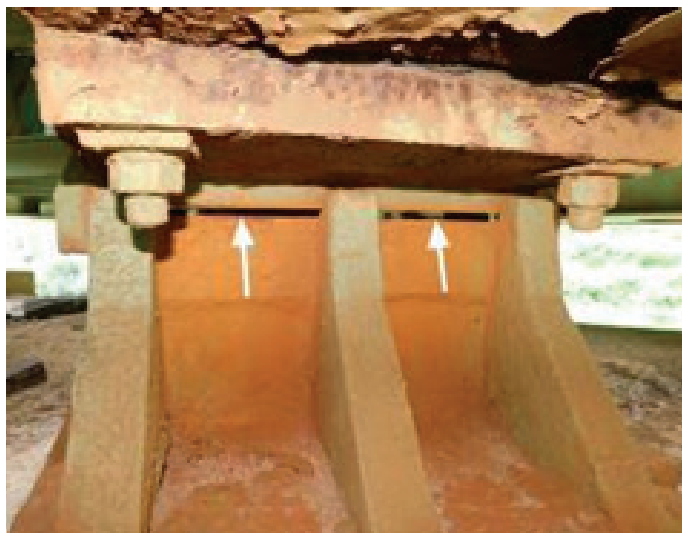
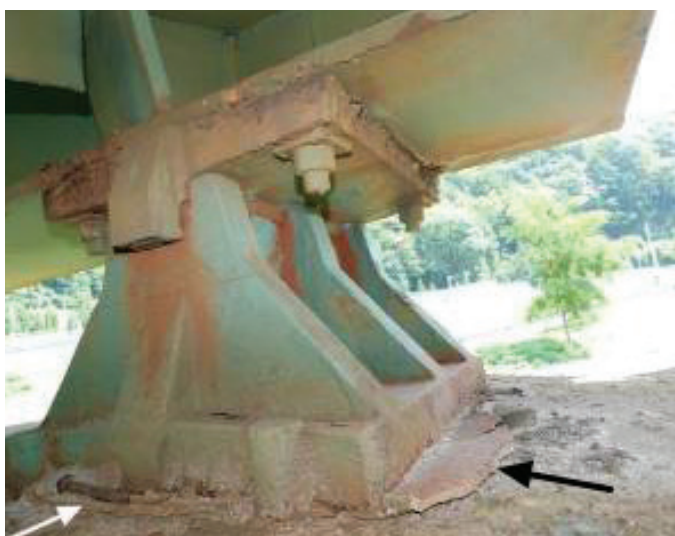
Slika 6 • Izpodrinjena svinčena plošča pod ležiščem in zračnost med strižnimi čepi Ø40 in ležiščem.

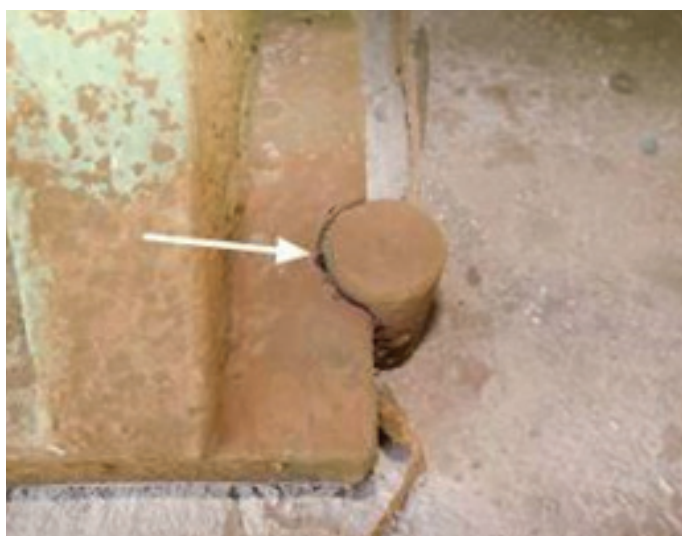
Slika 7 • Načrt sanacije pomičnih ležišč – vzdolžni prerez.

Na podlagi ugotovitev pregleda je bil izdelan izvedbeni načrt sanacije in ojačitev ležišč z upoštevanjem vplivov interakcije prekladne konstrukcije mostu in NZZ (slike 7–10). Odprava zračnosti v ležiščih je bila predvidena z začasno demontažo ležišč, čiščenjem podlage in kvalitetnim podlivanjem. Za zagotovitev ustrezne nosilnosti strižnih čepov je bila predvidena izvedba dodatnih jarmov okoli strižnih čepov, s katerimi je bila dosežena aktivacija vseh štirih čepov pri prenosu horizontalnih obremenitev na ležiščih zaradi vplivov NZZ.

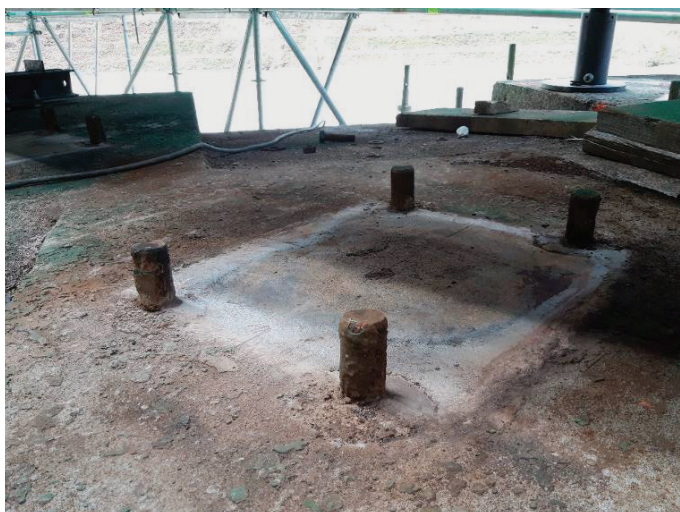
Slika 12 • Stanje na mestu ležišča po odstranitvi ležišč in svinčene plošče.

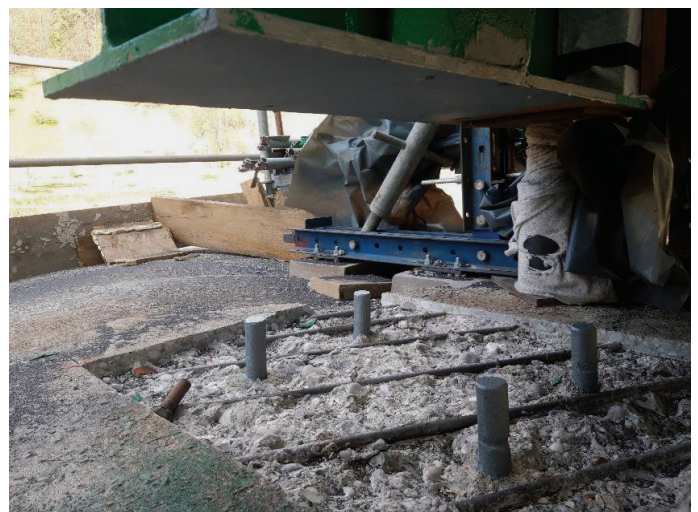
Slika 13 • Priprava betonske in jeklene površine na vgradnjo obnovljenih ležišč.

Beton na mestu ležišča se je očistil z visokotlačnim vodnim curkom in poglobil na koto, ki je omogočala ustrezno debelino podlitja ležišč (ca. 30 do 45 mm), da se ohrani enaka niveleta prekladne konstrukcije kot pred sanacijo (slika 13). Po izvedeni poglobitvi betonskih kap stebrov so se spodnja stična površina spodnje pasnice glavnih nosilcev z ležiščem in prosti konci vgrajenih strižnih čepov speskali. Naležne površine med prekladno konstrukcijo

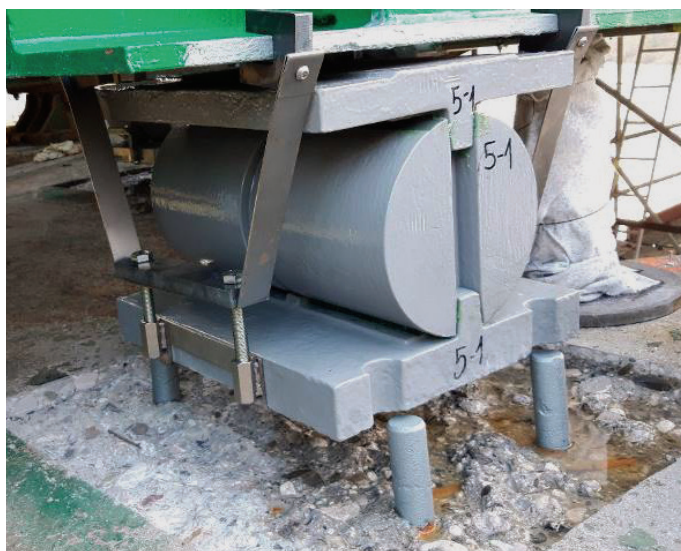
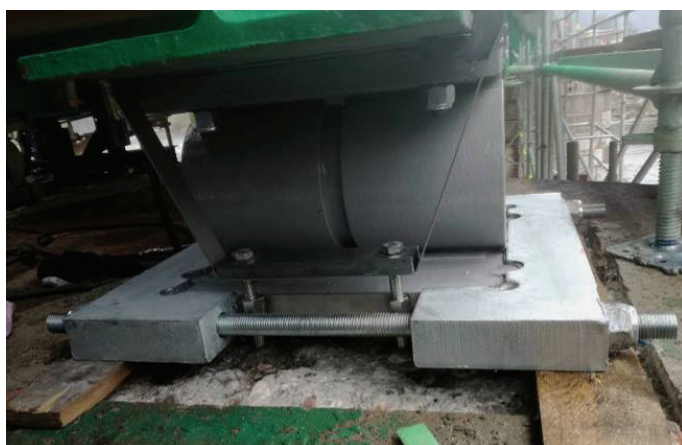
Slika 15 • Montaža objemnih jarmov in opaž za podlivanje ležišč.

privijejo na spodnjo ploščo ležišča (slika 15). Za lepilo med jarmi, strižnimi trni in ležišči smo uporabili metal-polimer visokih trdnosti Diamant MM1018P.

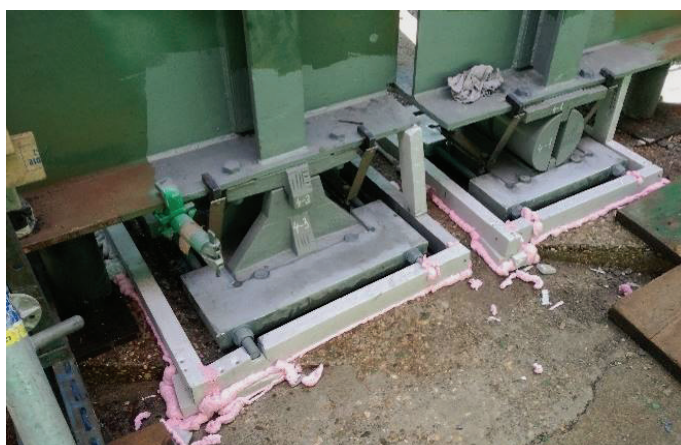
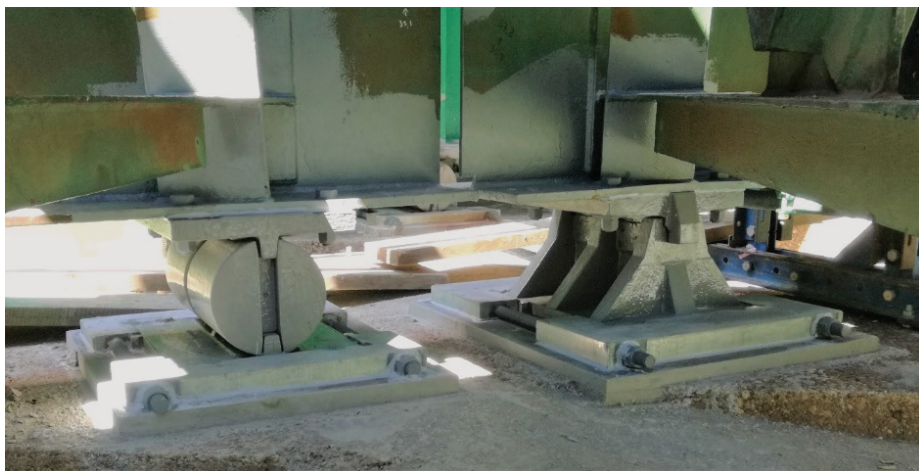
Slika 16 • Končno stanje obnovljenih ležišč (protikorozijska zaščita preklade še ni zaključena).

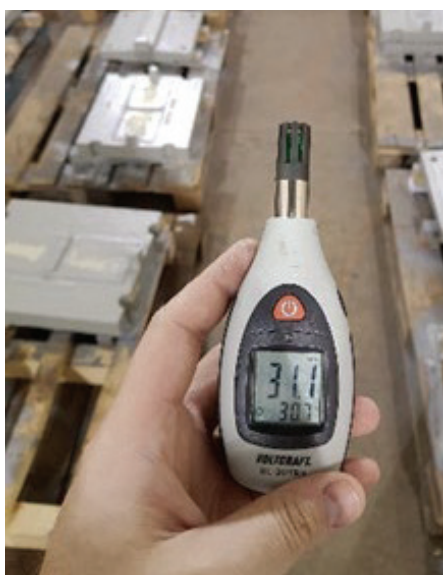
Slika 17 • Kontrola temperature in vlažnosti v barvalni komori.

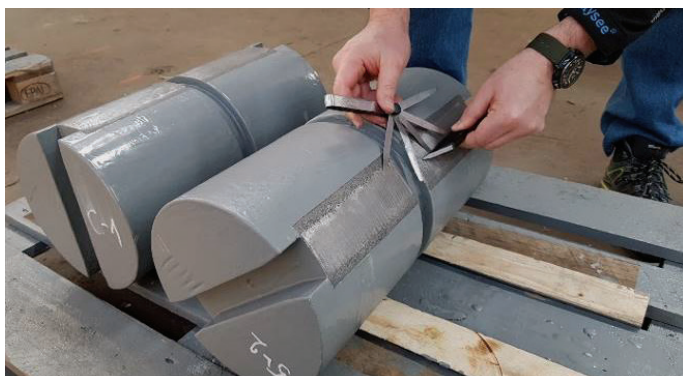
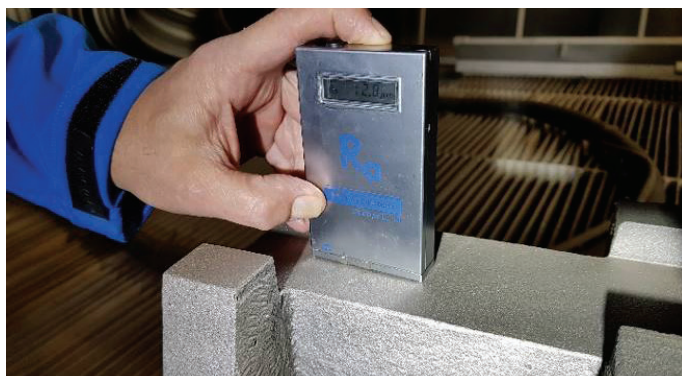
Slika 20 • Merjenje ravnosti (levo) in hrapavosti (desno) na kontaktnih površinah med deli ležišč.
